Oggetto: Sito di Bonifica di Interesse Nazionale "Bussi sul Tirino". Area "Tre Monti" di Edison SpA –Invio Parere Tecnico "PROGETTO OPERATIVO DI BONIFICA E PIANO DI RIMOZIONE RIFIUTI AREA TRE MONTI – BUSSI SUL TIRINO (PE)". Richiesta integrazioni

In merito alla nota MATTM, prot. N. 2251 del 01/02/2018 acquisito al Ns. prot n. 4504 del 1/02/2018, sul documento richiamato in oggetto per l'area Tre Monti" si riscontra quanto di seguito evidenziato. Il documento progettuale è stato predisposto da Arcadis (30/01/2018) per conto di Edison SpA e acquisito dal sito MATTM.

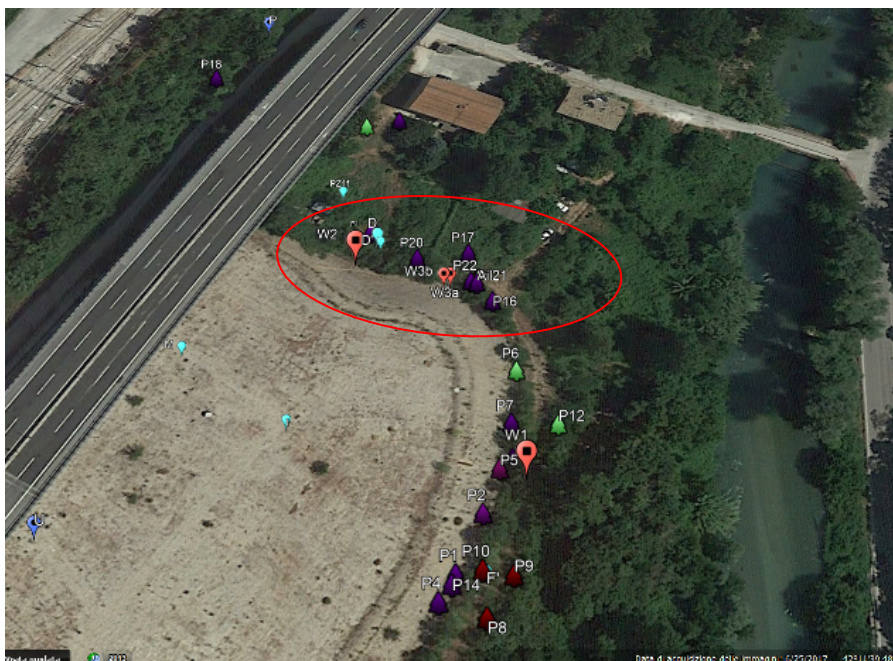
Fig. 1 Ubicazione dei piezometri e degli alberi campionati per indagini di phytoscreening (in viola gli esemplari con concentrazioni significative di solventi in rosso quelli con tracce di solventi)

In base al modello concettuale prodotto da SGI ad ottobre 2017, alle stratigrafie dei sondaggi e alle sezioni geologiche interpretative eseguite fino a settembre 2017, infatti, era emerso che i materiali fini e torbosi, in tale settore del sito di discarica posto a confine con l’abitazione “Di Virgilio” (fig. 1), presentavano una significativa diminuzione dello spessore (inferiore a 5m). Secondo SGI verosimilmente il trasferimento della contaminazione alla falda contenuta nei travertini avviene lungo il contatto laterale tra i limi argillosi ed i travertini (fig. 2 e fig.3).

Nel settore nord, corrispondente alla zona di contatto tra i depositi palustri ed i travertini, erano emerse evidenze di contaminazione sulla vegetazione arborea, in prossimità della perimetrazione della discarica ed in aree esterne di valle, nota ARTA prot. 29496 del 27.10.17, che hanno portato alla richiesta di integrare il sistema di MIPRE, composto dai pozzi W1, W2 e dal piezometro F’.

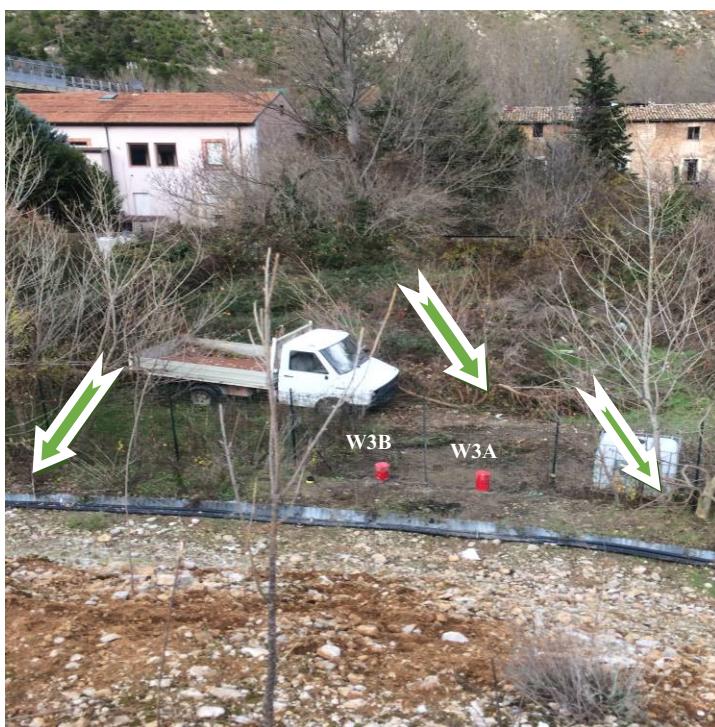
Foto 1 Panoramica del perimetro a nord della discarica tre monti e ubicazione dei pozzi W3A e W3B e degli alberi contaminati campionati

Edison ha effettuato le ulteriori indagini integrative, svolte da SGI tra i giorni 11 e 13 dicembre 2017, che sono consistite nella realizzazione di due pozzi: W3a (profondo 30m) e W3b (realizzato a distruzione e profondo 15 m) (foto1). Il pozzo W3a è stato fenestrato nel travertino mentre il W3b nei depositi palustri.

Si ritiene inoltre che l'intervento di barriera, per le MIPRE, dovrà necessariamente essere esteso anche ad entrambi i pozzi W3A e W3B. Quindi avviata la fase di emungimento e trattamento, dovranno esserne verificate efficienza ed efficacia tramite pozzi spia posti a valle della barriera, già prescritti in sede di CdS e non ancora realizzati.

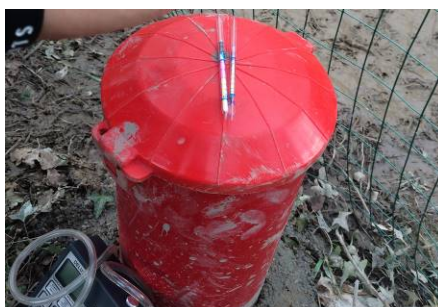
Foto 2 Pozzo W3A e fiale colorimetriche ,in viola la reazione che individua la presenza di solventi clorurati

- 1) I controlli attuati da ARTA, comunicati in sede di CdS del 19 dicembre 2017, nei terreni prelevati dal sondaggio W3A, hanno evidenziato la presenza di terreni naturali ascrivibili ai depositi palustri fino a circa 17 m passanti a travertini, ed elevate concentrazioni di COV nell'intervallo 5-6 metri da p.c. (allegato 1).
- 2) Inoltre nel corso del sopralluogo è stata verificata, tramite strumentazione portatile e fiale colorimetriche, la presenza di significative concentrazioni di COV (tra cui cloruro di vinile) anche nei vapori di entrambi i pozzi (foto 2).

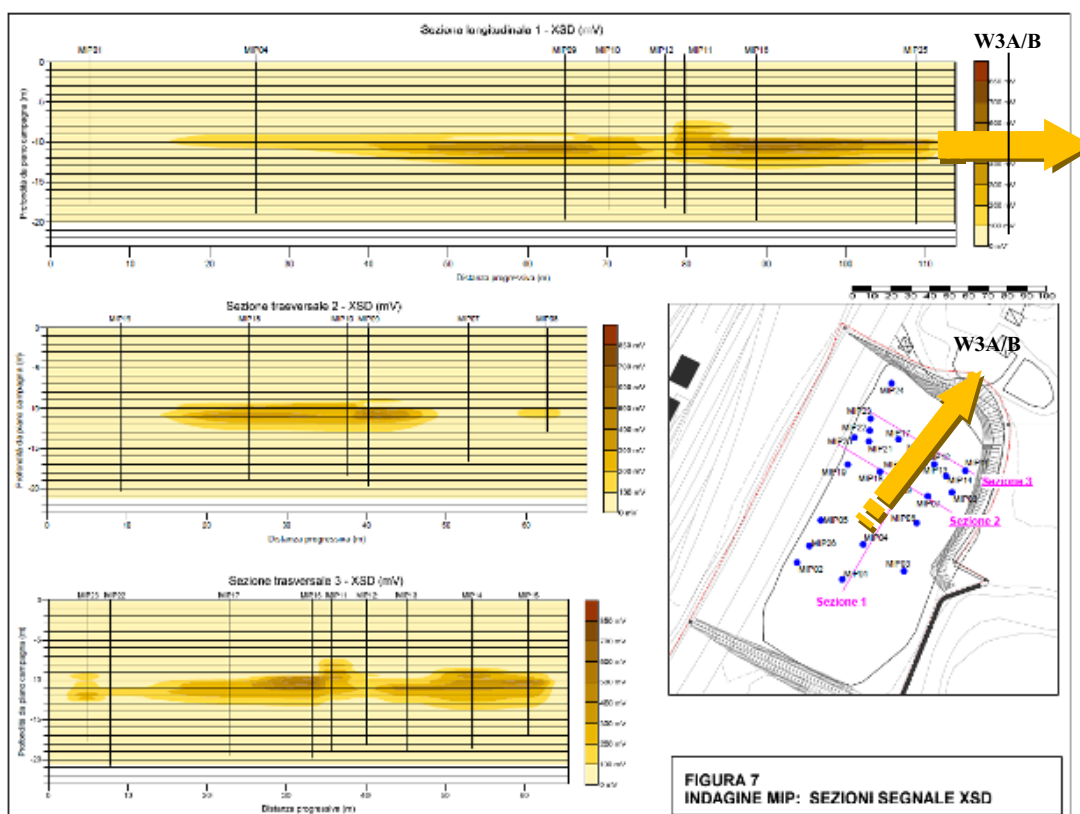
Fig.4 Interpretazione della distribuzione della contaminazione da SGI, modificata con l'ubicazione dei pozzi W3A e W3B e della contaminazione.

L'intervallo stratigrafico individuato come contaminato si prolunga al di sotto della discarica e corrisponde a quello oggetto dell'intervento di desorbimento termico all'interno della discarica (Fig4). Di conseguenza i contaminanti, che erano contenuti nei rifiuti, non solo nel tempo sono migrati in profondità lungo la verticale, concentrandosi in corrispondenza di tale intervallo, ma si sono propagati anche all'esterno delle aree della discarica.

Da cui l'esigenza di intervenire sulla sorgente secondaria della contaminazione individuata nei terreni posti esternamente alla discarica, e pertanto su un'area ben più ampia di quella attualmente perimetrata all'interno del sito di discarica, ed interessata dal progetto proposto.

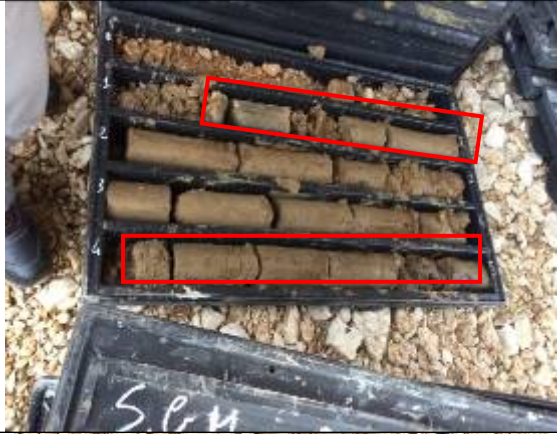
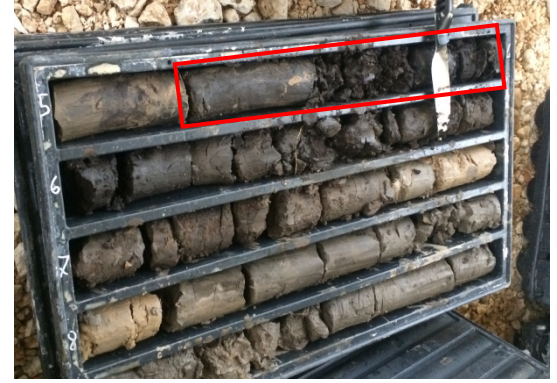
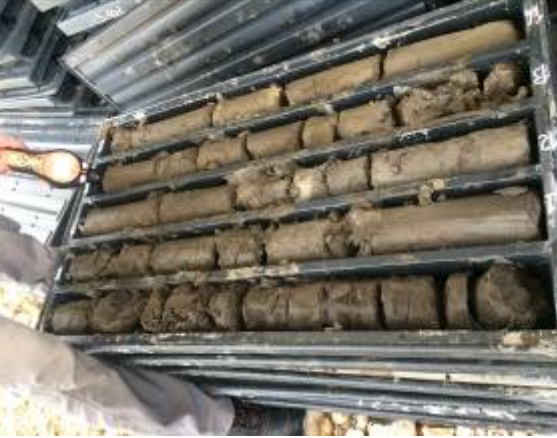
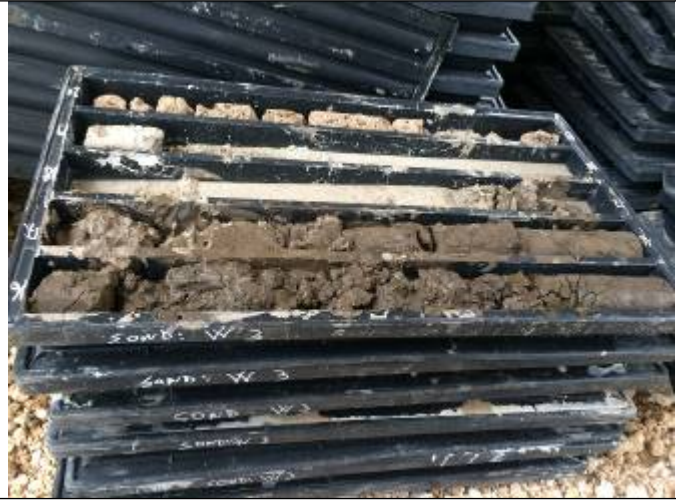
ALLEGATO 1 Stratigrafia del sondaggio W3A con i risultati dello spazio di testa eseguito da ARTA con strumentazione portatile PID in data 14.12.17.

SONDAGGIO W3A (30m)			
Campioni prelevati	Profondità (m)	COV (ppm)	
	0-1	0,12

1-2	nd	
	2-3	nd	
	3-4	nd	
	4-5	1,4	
	5,4-6	600-1200

6-7	13-40	
	7-8	11	
	9	0,6	
	10	0,4
